Djevelen ligger i detaljene

# Sveising av PE-rør – presisjonsarbeid!

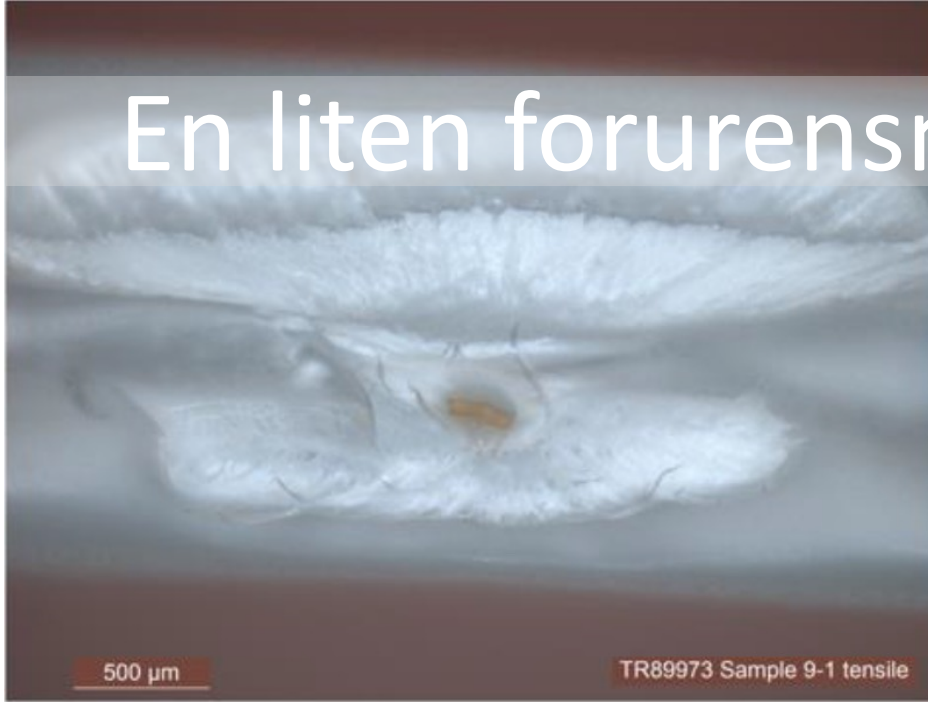
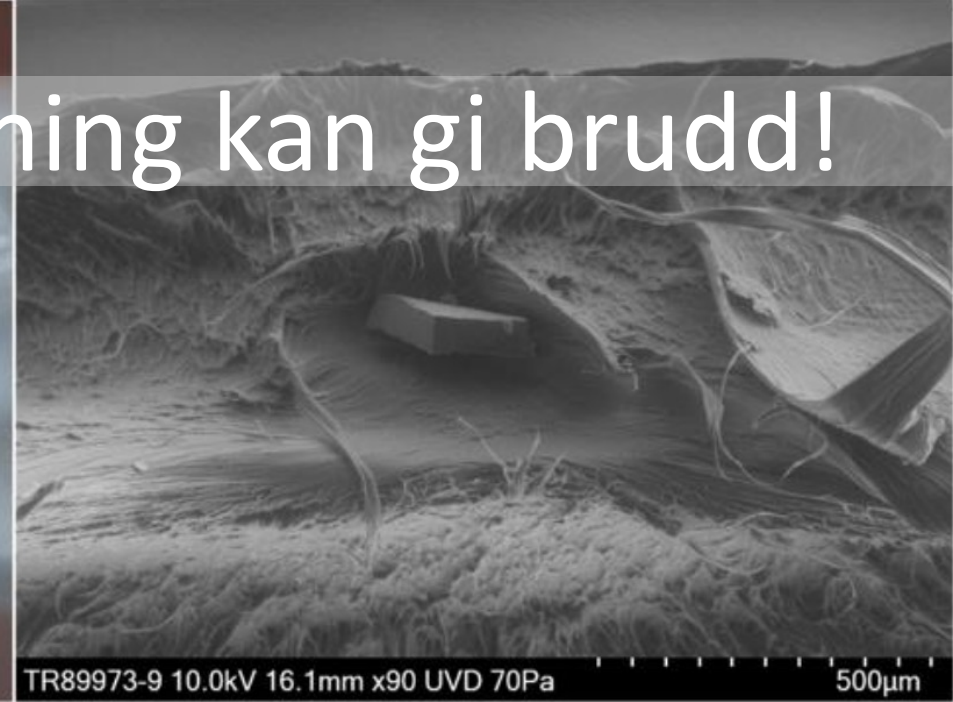
Butadiene-acryl-butyl rubber, kryssbundet og oksidert

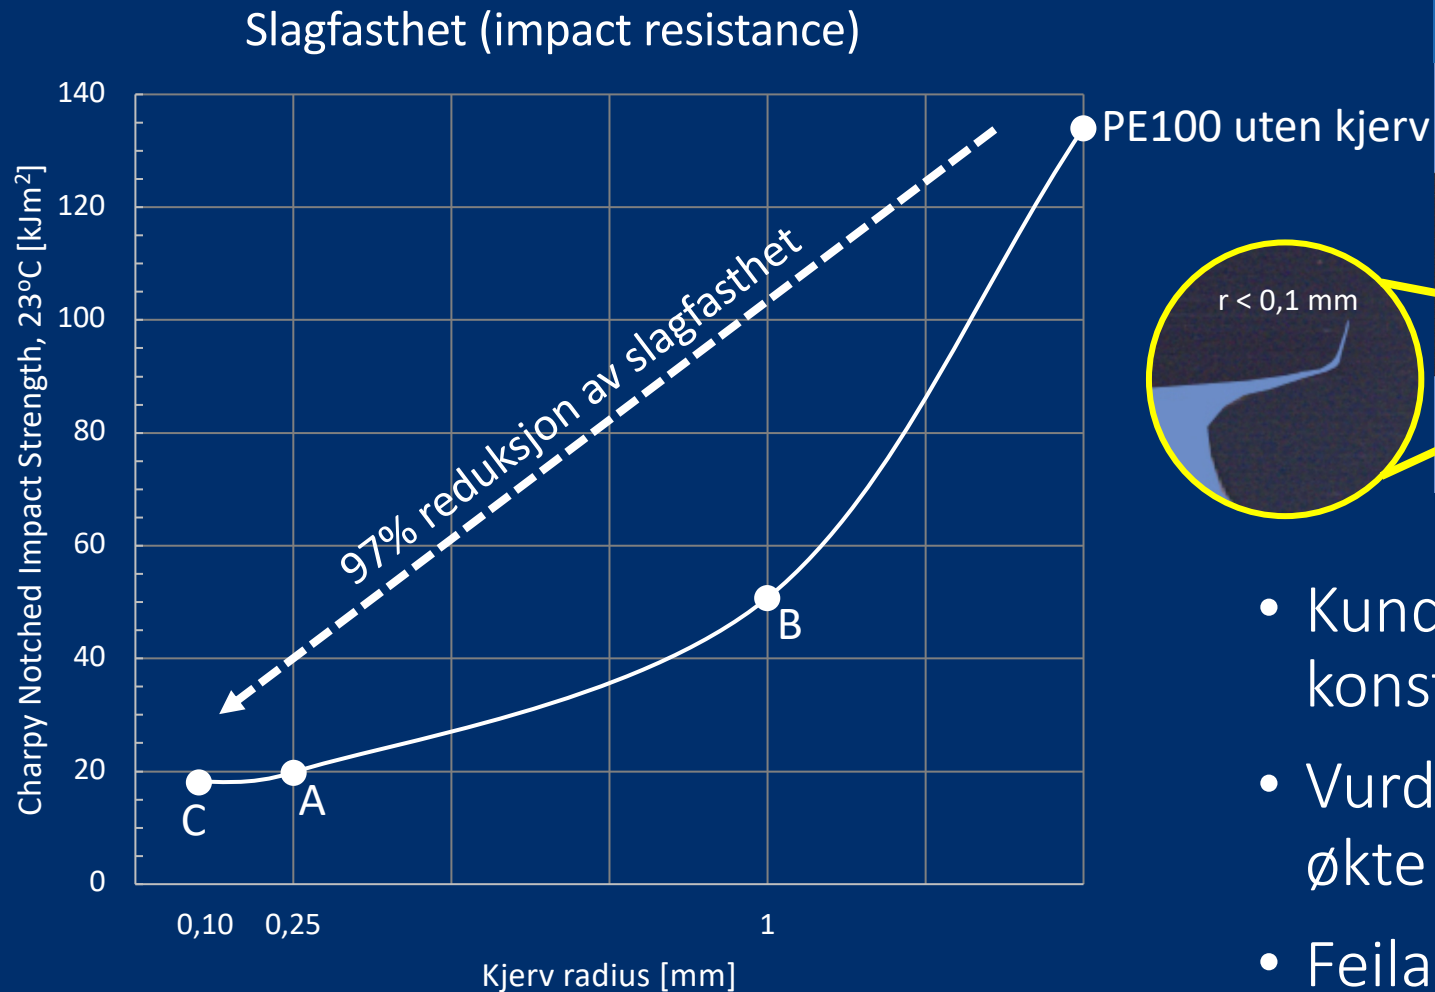
- Kunde erfarte brudd når konstruksjon ble løftet
- Vurderte sveisen til å være svak og økte sveisetrykket → enda svakere!
- Feilanalyse fant årsaken
- Sveisetrykket ble redusert!

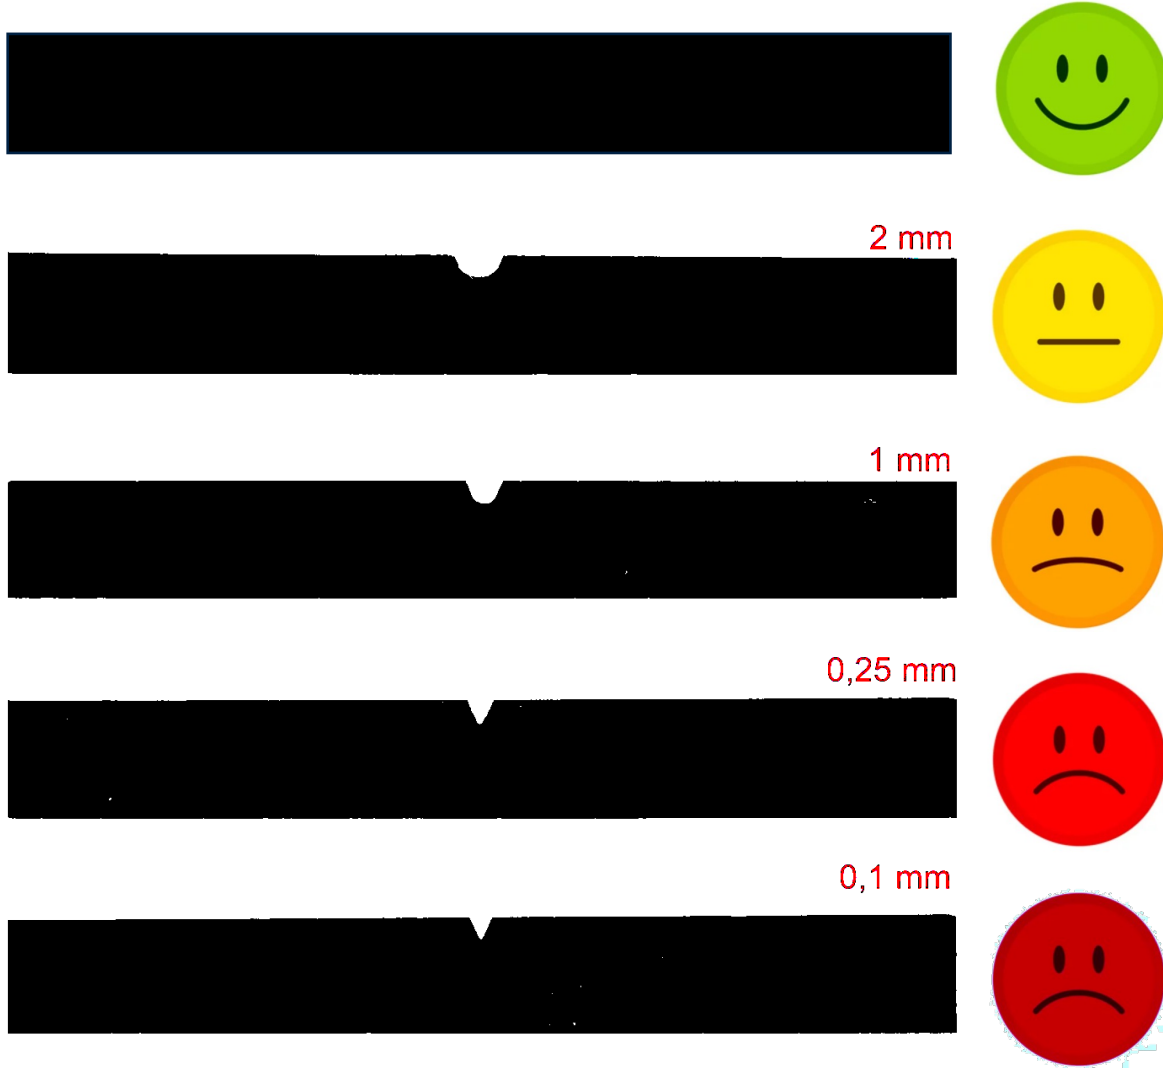
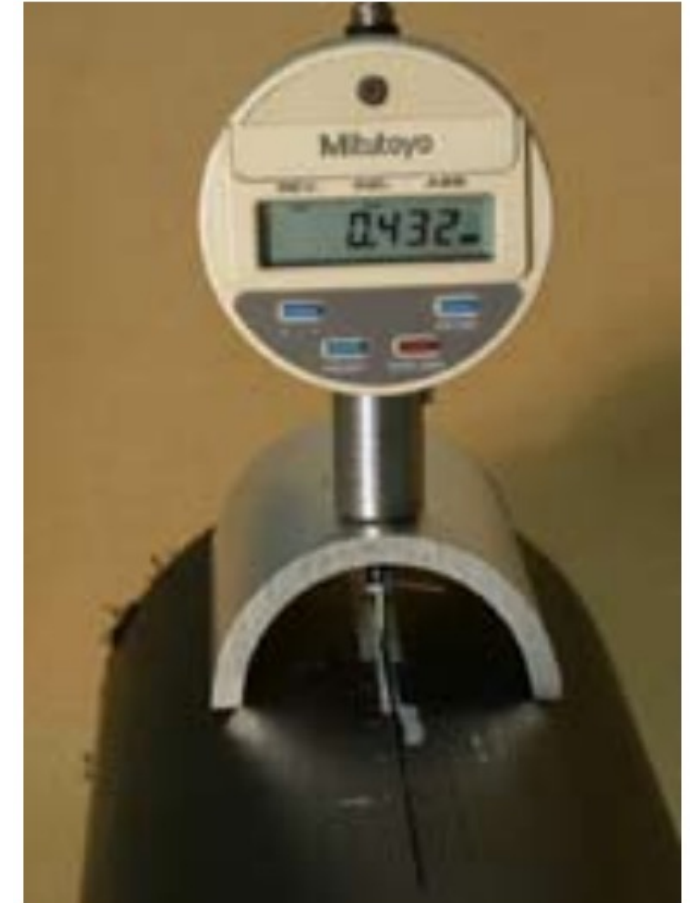
# Jo skarpere kjerv – desto lettere brudd!

Measuring device for scratches
